Kasteel van Olsene

Archeologische opgraving van het voorplein

10 juli - 18 augustus 2006
Examino cvba

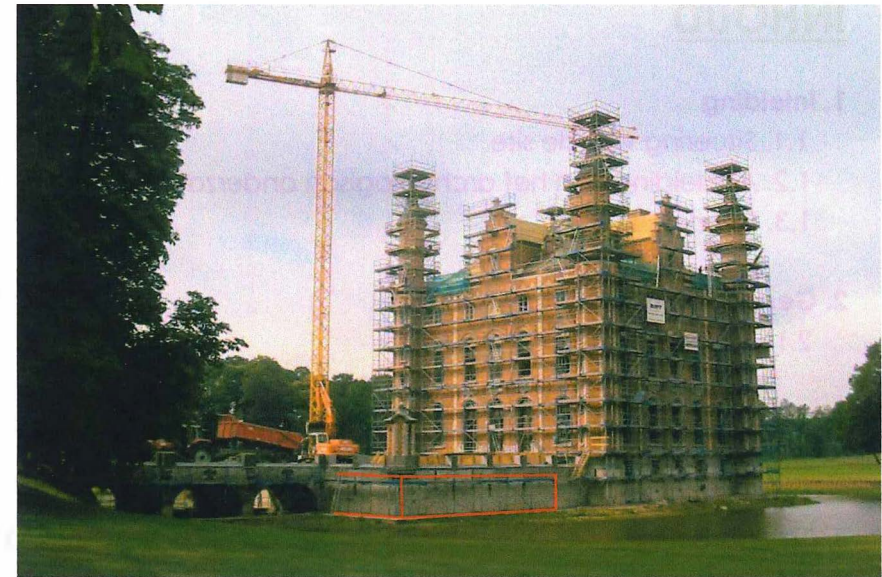
Fig. 2: Noord- en oostgevel van het omwalde kasteel met voorplein (zie rood).

Sinds 2003 is het kasteeldomein in handen van de heer G. Pouleyn. In zijn opdracht wordt het kasteel aan grondige restauratie- en verbouwingswerken onderworpen (fig. 2). Hierbij wordt onder het voorplein van het huidige kasteel een ondergrondse garage voorzien waarbij het volledige plein wordt uitgegraven tot een diepte van ca. 3,5 meter onder het loopvlak.

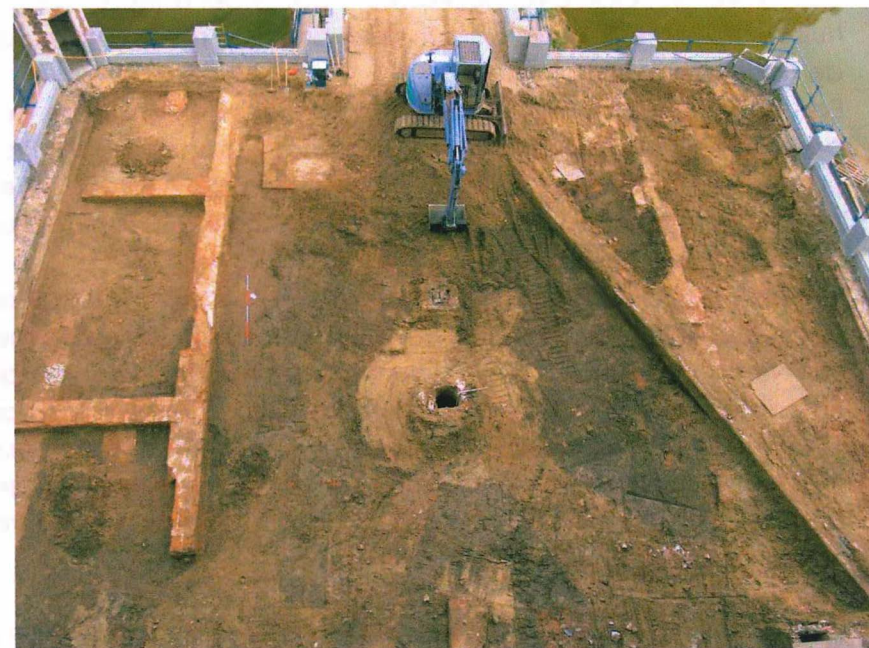
Fig. 10: Bovenaanzicht van het voorplein, na ca. 90 cm afgraving. Links de noordvleugel, centraal een waterput, rechts een goot (SL14) overheen de zuidvleugel.

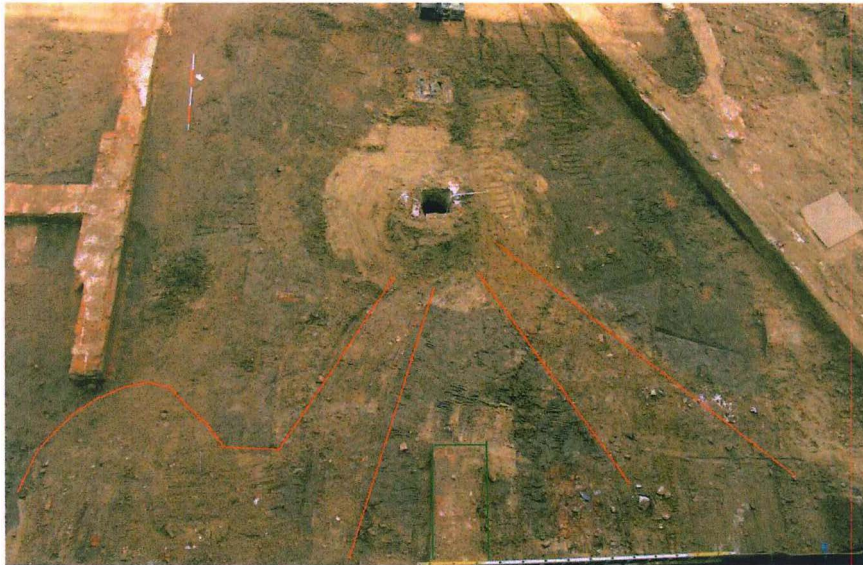
Fig. 14: S8: Centrale 19de- of 20ste-eeuwse waterput met aanlegtrechter. In het rood zijn de aanlegsleuven (S9 en S12) van de gootjes weergegeven. In het groen het restant van de recent afgebroken toegangstrap tot het huidig kasteel.

S7 en S43: Centraal op het plein was een afvoerput aanwezig die zorgde voor de opvang van het regenwater (S7). De bovenzijde was reeds voor de aanvang van de opgraving verwijderd. De

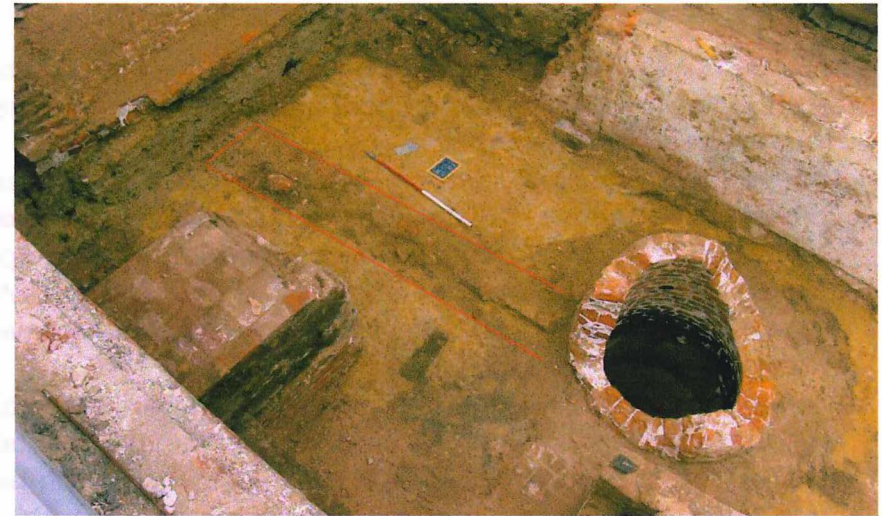
Fig. 15: De waterput (S26) met aanlegtrechter (S25) in de kelder. Links boven de cisterne (S16). Tussen beide bevindt zich een gootje (S49), in het rood afgelijnd. Deze staat in verbinding met de waterpunt, maar niet met de cisterne.

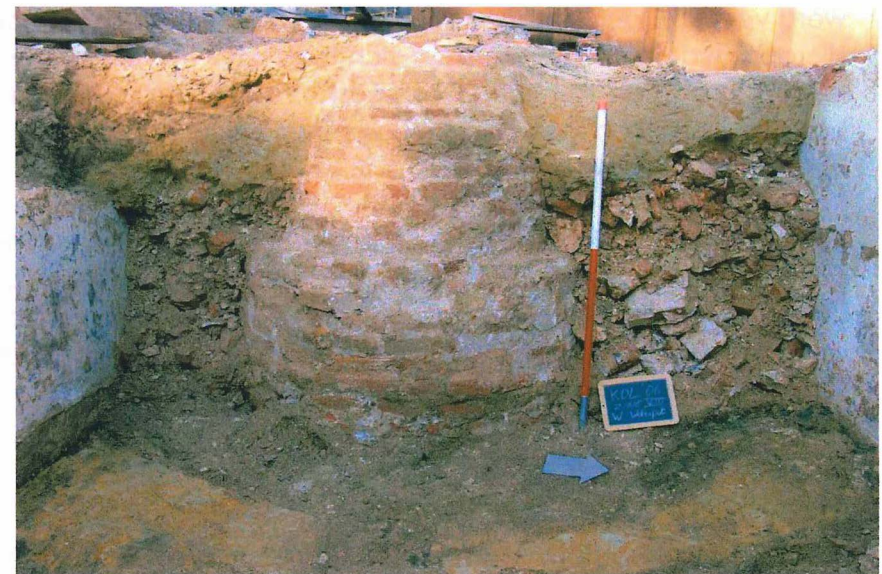
Fig. 16: Coupe op de vulling van de aanlegtrechter van de waterput S26 (zie ook plan 13).

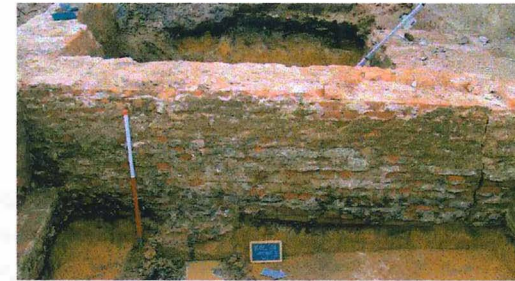
Fig. 18: De oostzijde van de westelijke dwarsmuur. Onder de muur bevindt zich een deel van de donkere laag.

De dwarsmuur zit in verband met de zuidmuur. Op de aansluiting van beide muren werd de zuidmuur verbreed om de dwarsmuur op te vangen (fig. 18).

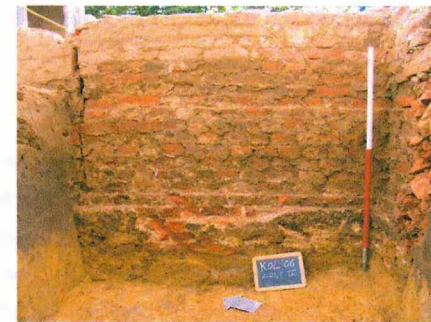
Fig. 19: De westzijde van de oostelijke dwarsmuur. De fundering vertoont enkele kleine vernijdingen. Links is de zetbreuk zichtbaar.

- De oostelijke dwarsmuur is op dezelfde wijze opgebouwd als de westelijke: bakstenen van 24 X 12 X 5,5 cm groot; afwisselend rijen koppen en strekken zonder deze metselwijze strak aan te houden en duidelijk in verband met de zuidmuur. De zuidmuur kent aan deze dwarsmuur echter geen verbreding. De afbraak van de noordzijde van de dwarsmuur deed een zettingsbreuk in deze muur ontstaan (fig. 19).

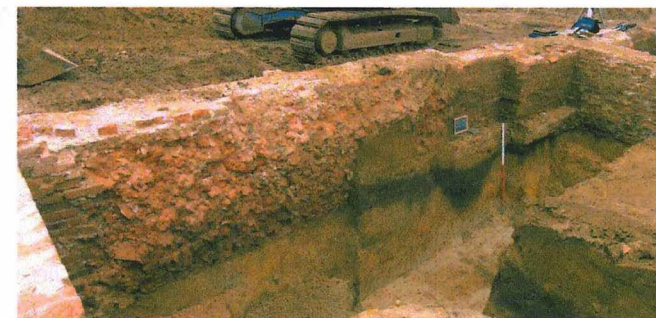
Fig. 20: De noordzijde van de zuidmuur in zone II. De fundering bestaat voor een groot deel uit puin.

In het westen van deze zone was een deel van de muur onaangetroffen gebleven. De muur vertoont ook hier een versnijding van een halve steen (fig. 20).

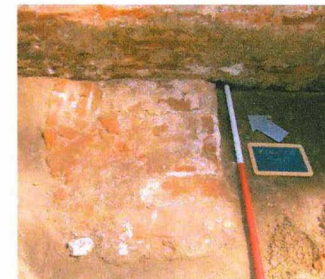
Fig. 21 (L): S4: Baksteenmassief in zone III.

S15: In zone I bevindt zich een massieve blok gemetselde bakstenen en baksteenfragmenten. Het oppervlak is tamelijk vlak. Deze blok zit op geen enkele manier in verband met S1. Het massief is 3 bakstenen dik. De functie is onbekend (fig. 21).

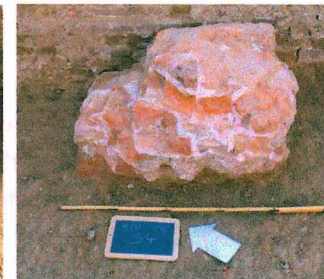
Fig. 22 (R): S15: Baksteenmassief in zone I.

S4: Net zoals het vorige spoor is ook dit een massief stuk metselwerk. Het bevindt zich tegen de keermuur in het oosten van zone III en in het verlengde van S15. Het is echter totaal verschillend. Het heeft geen vlak oppervlak maar is zeer onregelmatig vertrappt, wat het gevolg moet zijn van afbraak. Dit massief ligt tegen de keermuur, maar staat er niet mee in verband. Ook hiervan is de functie niet gekend (fig. 22).

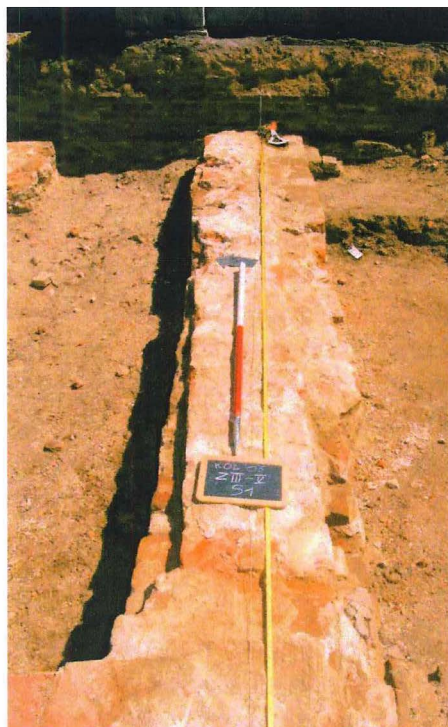
Fig. 23: De zuidmuur van de noordvleugel in zone III.

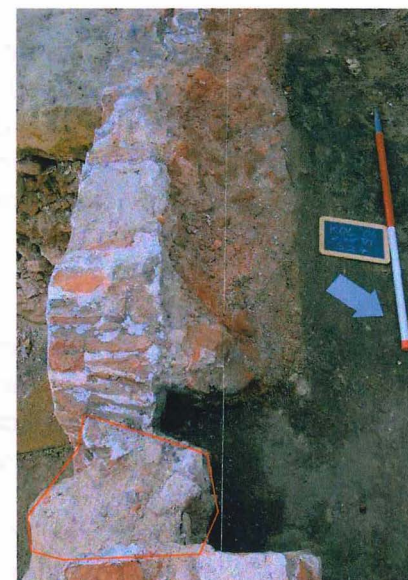
Fig. 25: Bovenaanzicht van de overgang tussen S17 en S24. Tussen beide zit een puinbrok (S27, in het rood omlijnd). S24 bestaat uit opgaand muurwerk met aanlegseuf (en/of uitbraakseuf).

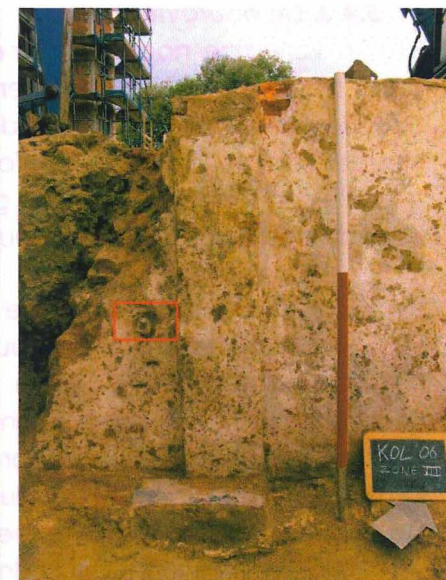
Fig. 26: De 'pilaster' in de kelder met uitvergroting van de duim.

De muur vertoont een lichte uitsprong (mogelijk een pilaster) van 6 cm dik en 20 cm breed over de hele hoogte van de muur. Op 10 cm ten westen hiervan bevindt zich een duim. Deze is in de muur ingemetseld 42 cm boven het vloeroppervlak. De functie van de duim op deze plaats is onduidelijk (fig. 26).

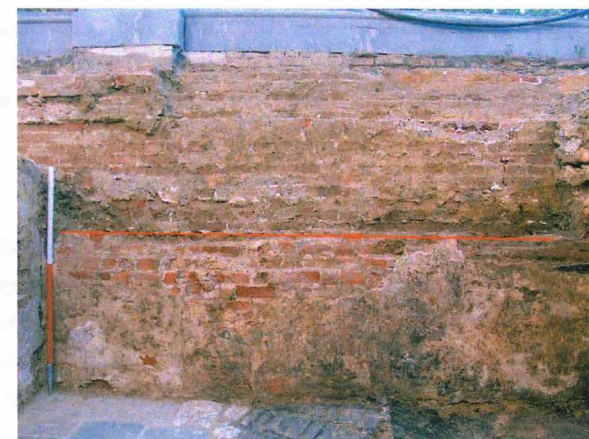
Fig. 27: In de zuidvleugel werd de oostmuur als fundering van de keermuur gebruikt. De scheiding wordt hier met een rode lijn aangegeven.

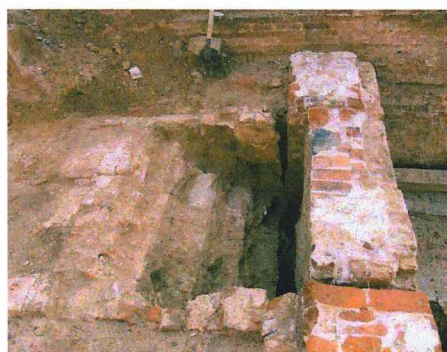
Fig. 29: De trap (S38) waarvan enkel het mortelbed van de trappen nog rest.

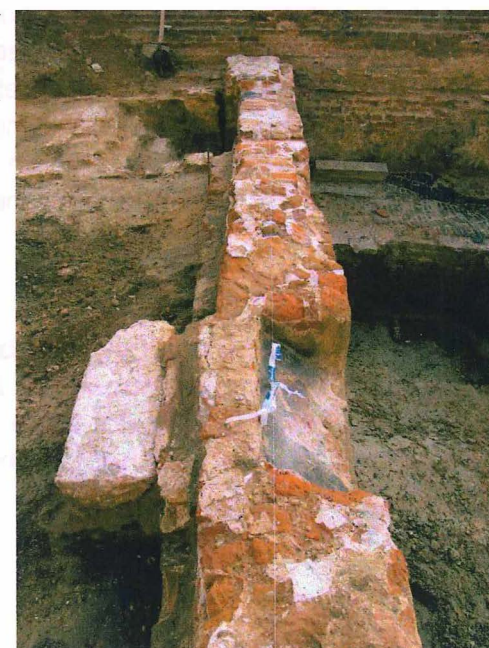
Fig. 32: De haard tegen de noordmuur van de kelder. De pleister is er opvallend zwarter dan buiten het negatief van de haardwangen. Bovenaan is de aanzet van het gewelf zichtbaar.

Detail: Twee bakstenen haaks op de muur is al wat rest van de haardwangen.

stenen moeten gezeten hebben. Heel waarschijnlijk vormden ze de aanzet van haardwangen (fig. 32).

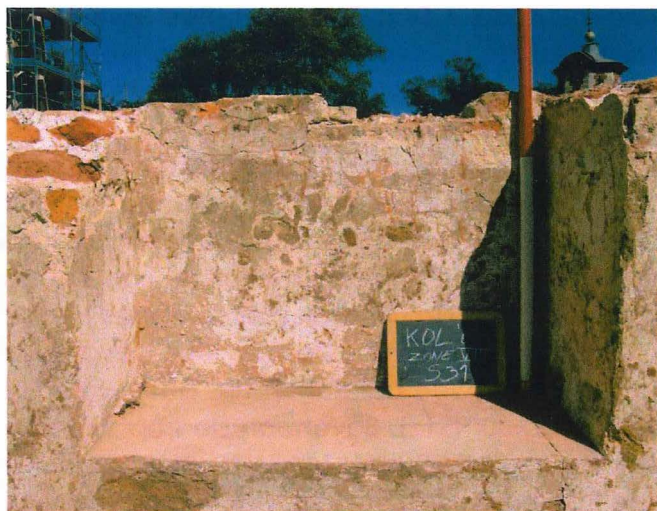
Fig. 33: De nis in de noordmuur.

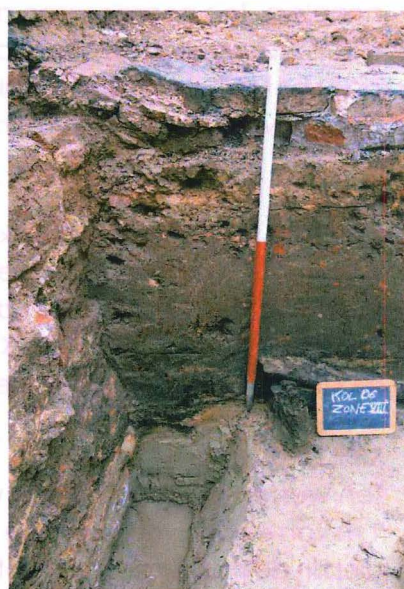
Fig. 35: Opbouw van de tweede keldervloer (S19): de bakstenen van de vuurplaats liggen op een fundering van bakstenen. Het geheel ligt op de grachtvulling (S34).

De volledige vloer lag op een dik en zeer hard mortelbed met baksteen erin verwerkt (fig. 35).

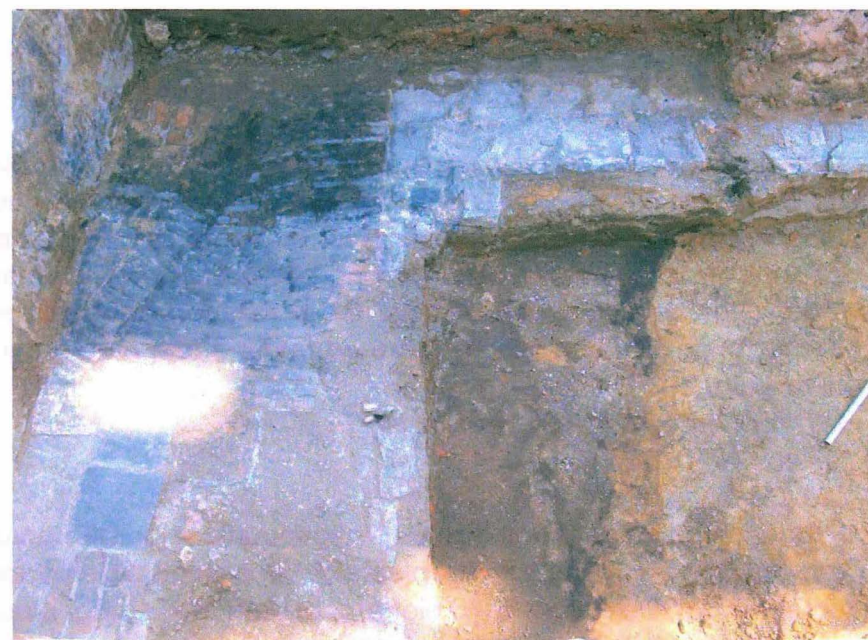
Fig. 36: Keldervloer S19 en S20. S19 bestaat uit een vuurplaats (linksboven), twee tegels in blauwe hardsteen (links) en bakstenen langs de rand van de keldervloer (links-onder). Rechtsboven het mortelbed van de vloertegels (S20). In het grondvlak is de aanzet van de gracht reeds zichtbaar.

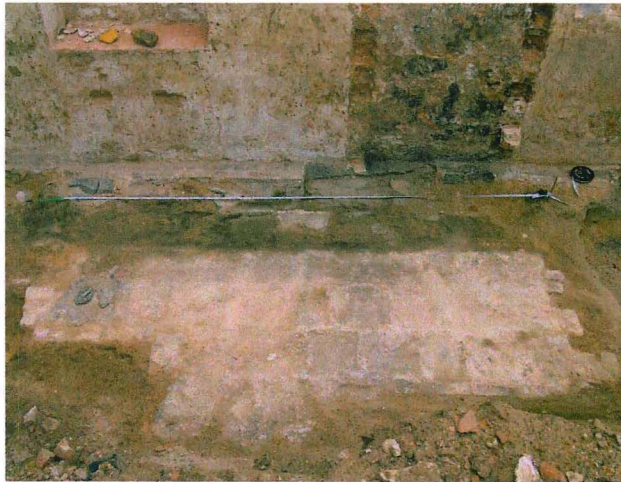
Fig. 38: Mortelbed van de vloer van de kelder. Rechtsboven de haard (S53).

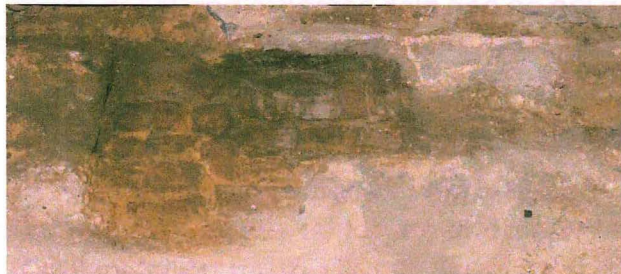
Fig. 39: Onderliggende bakstenen als fundering van de keldervloer.

Het volledige mortelbed ligt op een laag bakstenen. Deze lijken eerder willekeurig te liggen. Toch zijn er ook stukken blootgelegd waar de bakstenen mooier geordend zijn (fig. 39).

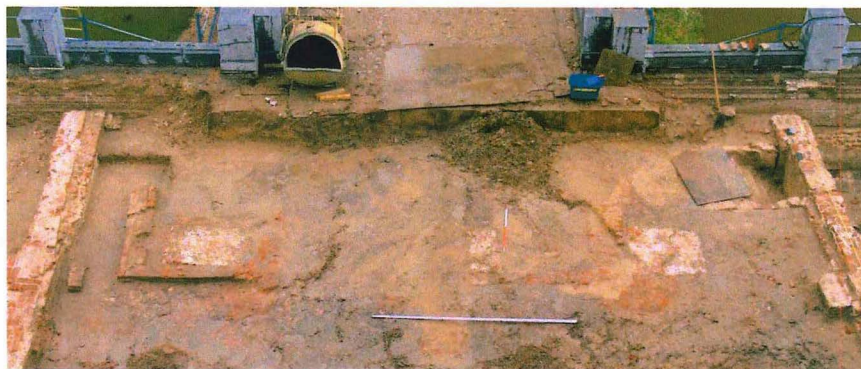
Fig. 40: De oostzijde van het opgraafvlak. Tussen de muren van de noord- en de zuidvleugel bevinden zich de resten van de oostvleugel (het poortgebouw). Links S5 en S6, rechts, iets minder zichtbaar wegens wateroverlast, S36 en S35.

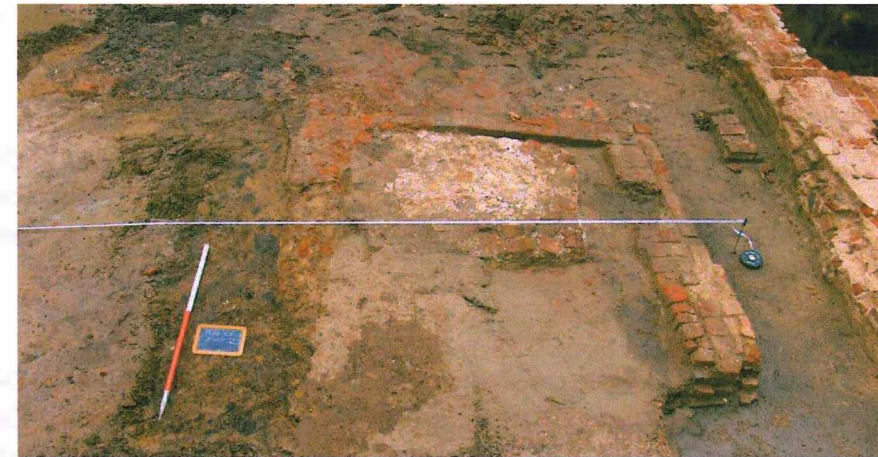
Fig. 41: Noordelijk deel van het poortgebouw (S5) met middenin de fundering van een hekkenpijler. Linksboven S47: gefragmenteerde dakpannen met houtskoolfragmenten en kalkmortel.

S5: De noordelijke zijde heeft beduidend smallere muren. Ze zijn gebouwd op een getrapte fundering met slechts één versnijding. De noordmuur is 2 koppen en 1 strek breed. De westmuur is slechts twee bakstenen dik. Wat de zuidmuur betreft is de dikte en lengte moeilijk te bepalen wegens vernieling door een testput. Het algemeen gebruikte baksteenformaat is 25 x 11,5 x 5 cm (fig. 41).

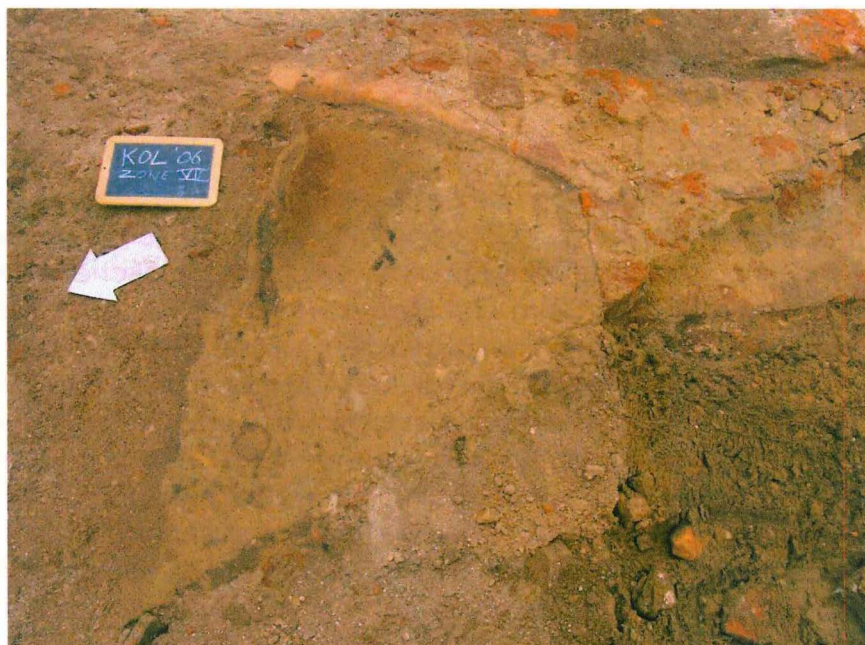
Fig. 43: Boveenaanzicht van de haard (S37) in het zuidelijke poortgebouw (S36).

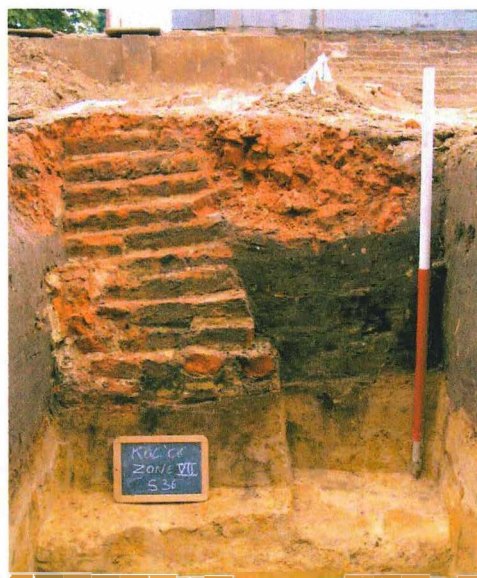
Fig. 44: Getrapte fundering van het zuidelijke poortgebouw.

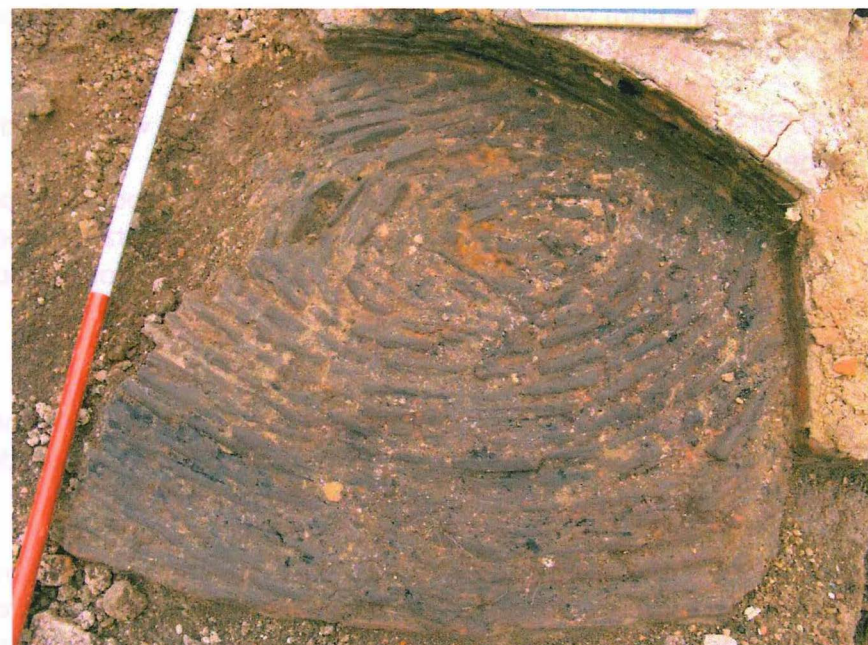
Fig. 45: De zwartgeblakerde vloer van de haard, bestaande uit schuingeplaatste tegels en tegelfragmenten.

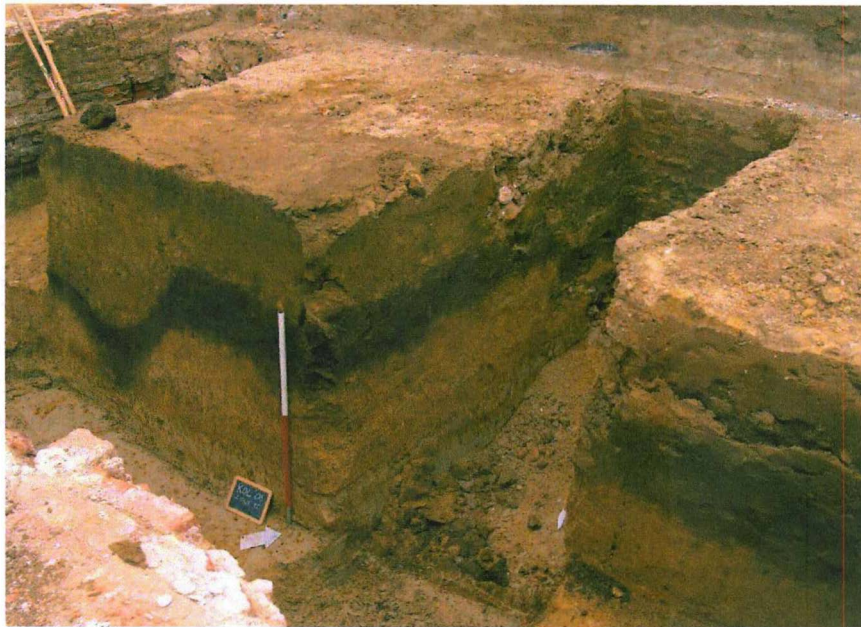
Fig. 46: Zone II: De verschillende coupes tonen de donkere, oude leeflaag doorheen de gehele zone. Deze gaat over in een gracht.

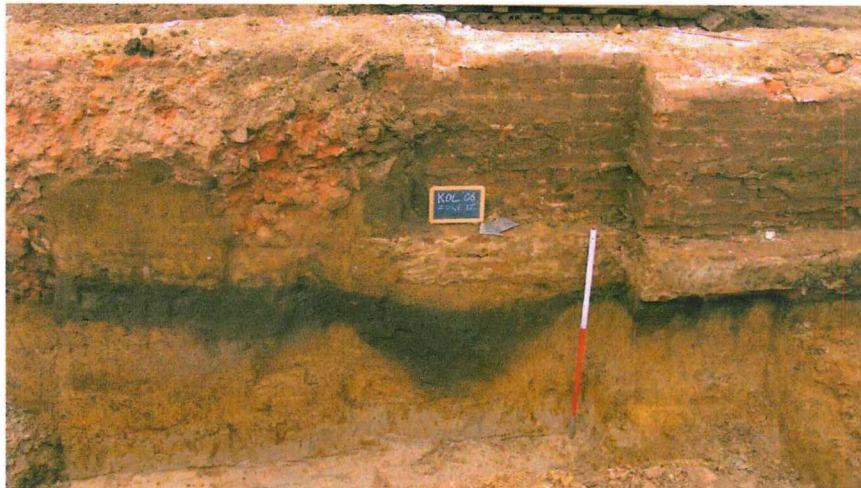
Fig. 47: Zuidprofiel van zone II: de gracht onder de zuidmuur is bijna volledig gevuld met de donkere laag. Boven de gracht is de muur niet afgebroken.

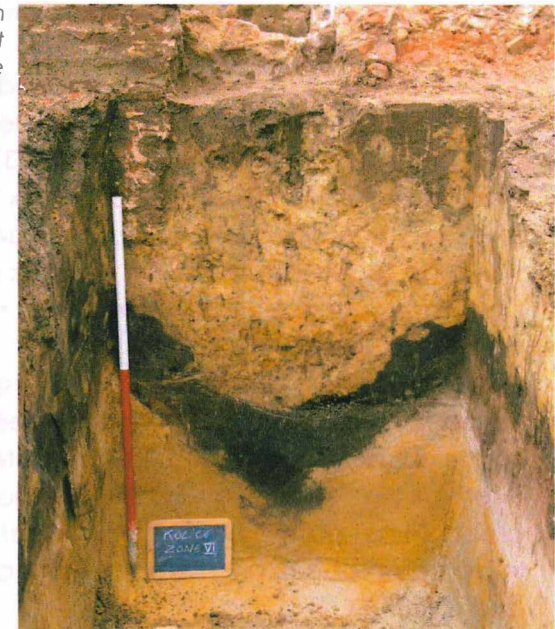
Fig. 49: Westprofiel van sleuf 8: de donkere leeflaag is hier ten opzichte van fig. 46 erg dun. Onder deze laag bevinden zich bodemkundig gevormde lagen, boven de donkere laag verzette moederbodem.

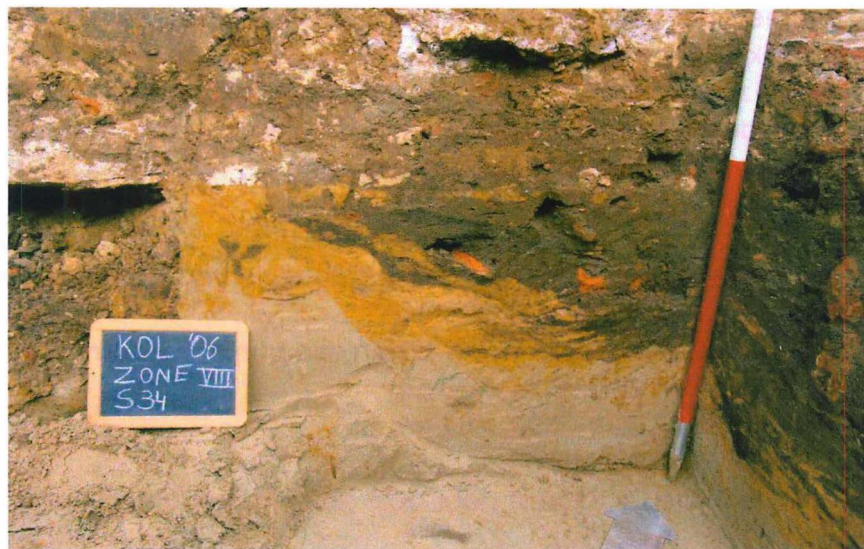
Fig. 50: Aanzet van de gracht (S28) met inspoelingslagen onder de keldermuur.

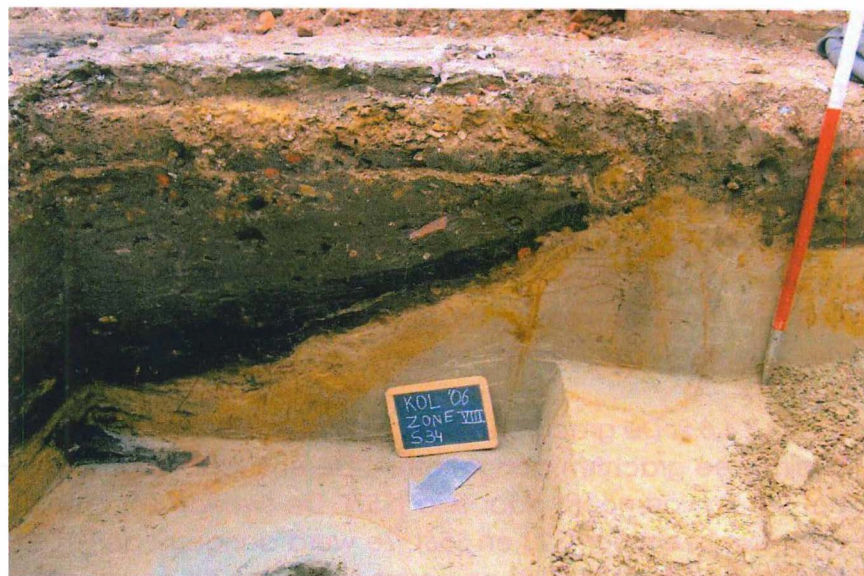
Fig. 51: Zuidelijk profiel van de gracht. Een eerste opvulling gebeurde door inspoelingslagen en een zwarte laag. Daarop liggen twee opvulpakketten en de tweede vloer van de kelder.

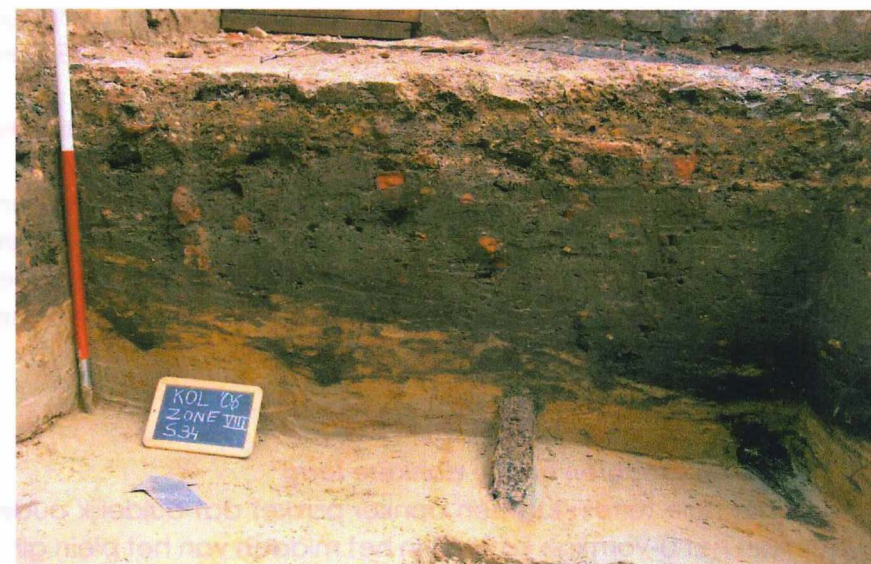
Fig. 52: Oostprofiel van de gracht. Op de bodem zijn twee palen zichtbaar. Links zijn de sporen zichtbaar van twee verdwenen palen.

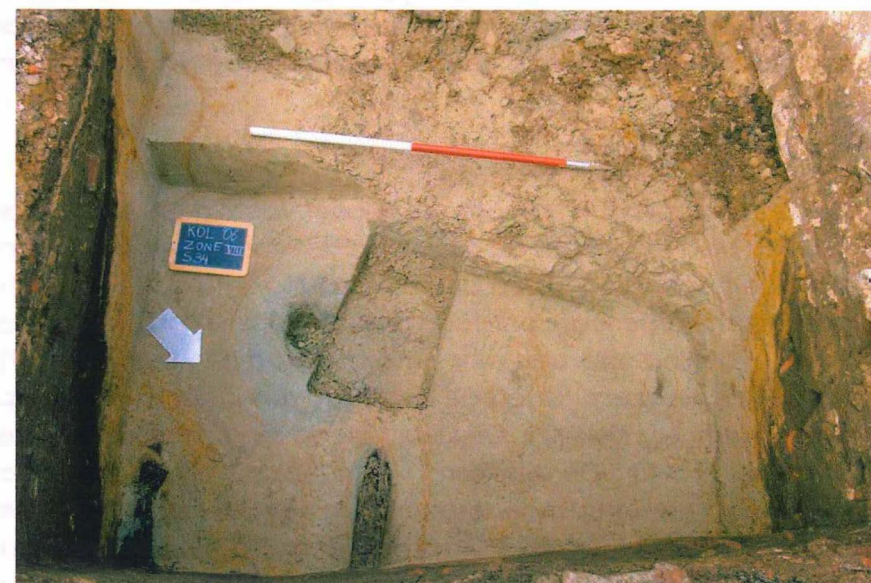
Fig. 53: Grondvlak van sleuf 11.

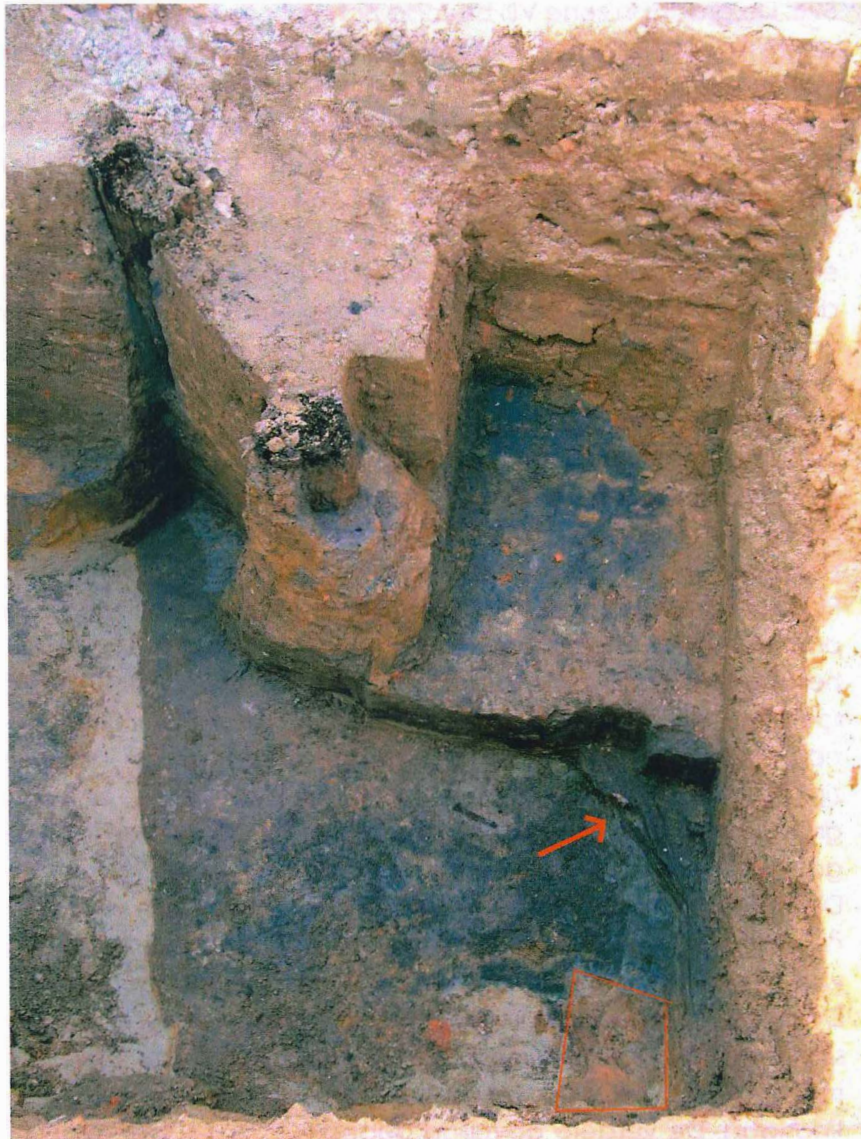
Fig. 54: Sleuf 15 in zone III (noorden ligt boven): Links is de gracht goed van de moederbodem te onderscheiden. De palen S58 en S59 bevinden zich in de gracht. In het rood omlijnd enkele dakpanfragmenten. De pijl wijst naar een houten plank. De opvulling bestaat uit een donkerblauwe laag. De gracht was echter voor een groot deel opgevuld met een puinpakket waarin zich erg veel materiaal bevond.

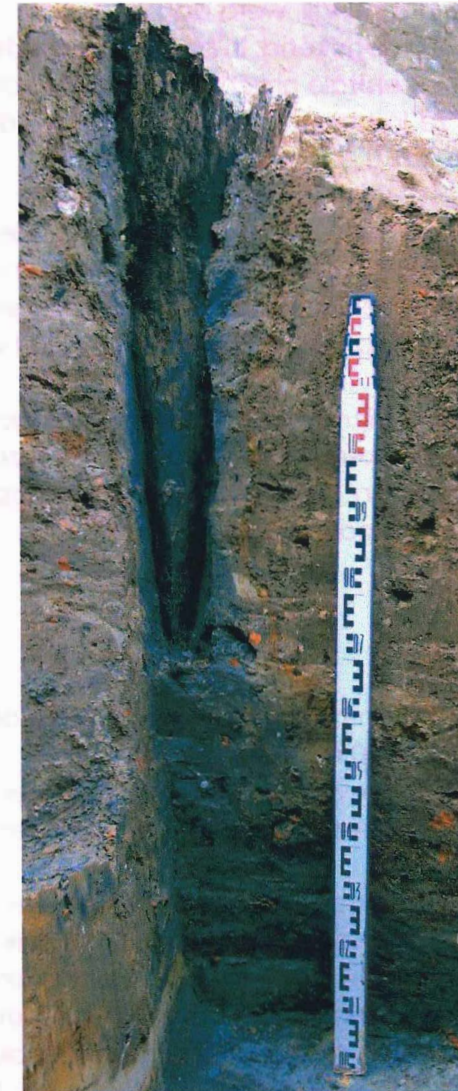
Fig. 55: Coupe op paal S58.

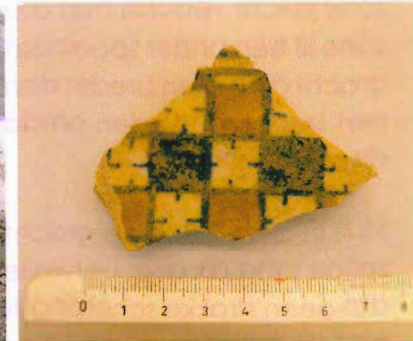
Fig 56: Fragment majolica uit het afvalpakket van zone III.

Er werd ook één fragment majolica gevonden (fig. 56). Dit wordt geplaatst in de tweede helft van de 16de eeuw.

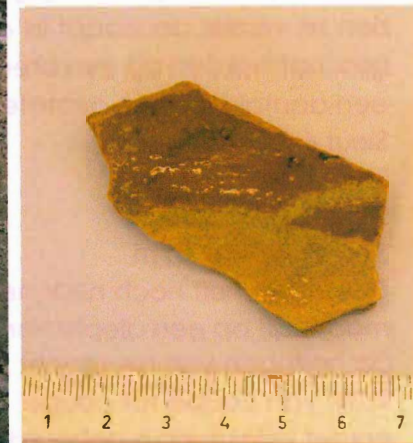
Fig 57: Fragment 'Doorniks' aarde-
werk uit het afvalpakket van zone III.

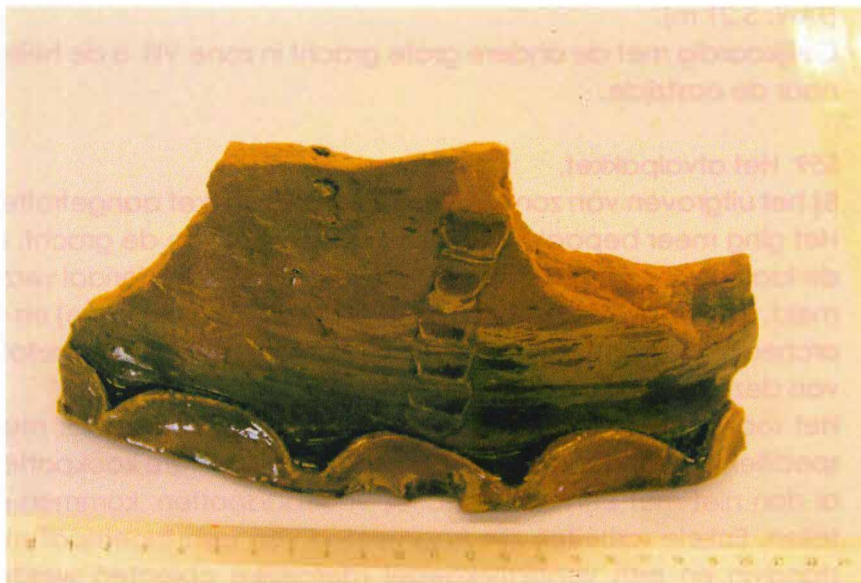
Fig 58: Fragment van een ventilatiekoepel uit het afvalpakket van zone III

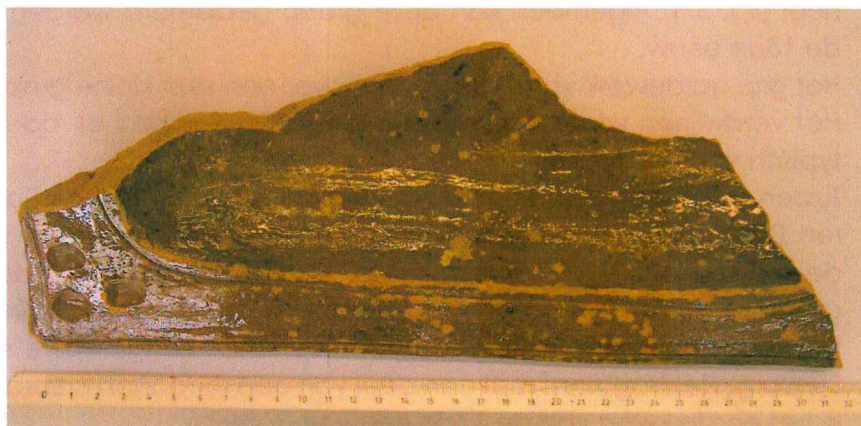
Fig 59: Fragment van een vetvanger uit het afvalpakket van zone III

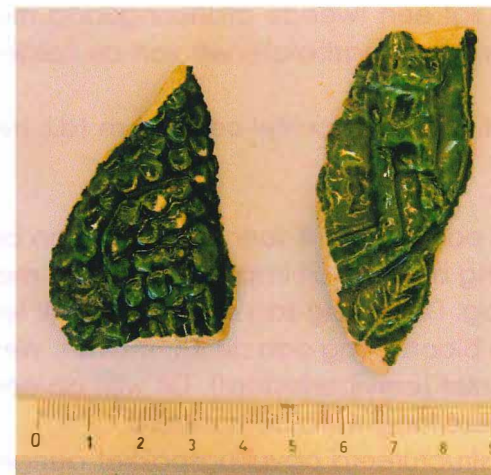
Fig 60: Fragmenten van kacheloventegels uit het afvalpakket van zone III

Het witbakken aardewerk is afgewerkt met gele of groene glazuur. Enkele fragmenten zijn afkomstig van kacheloventegels (fig. 60).

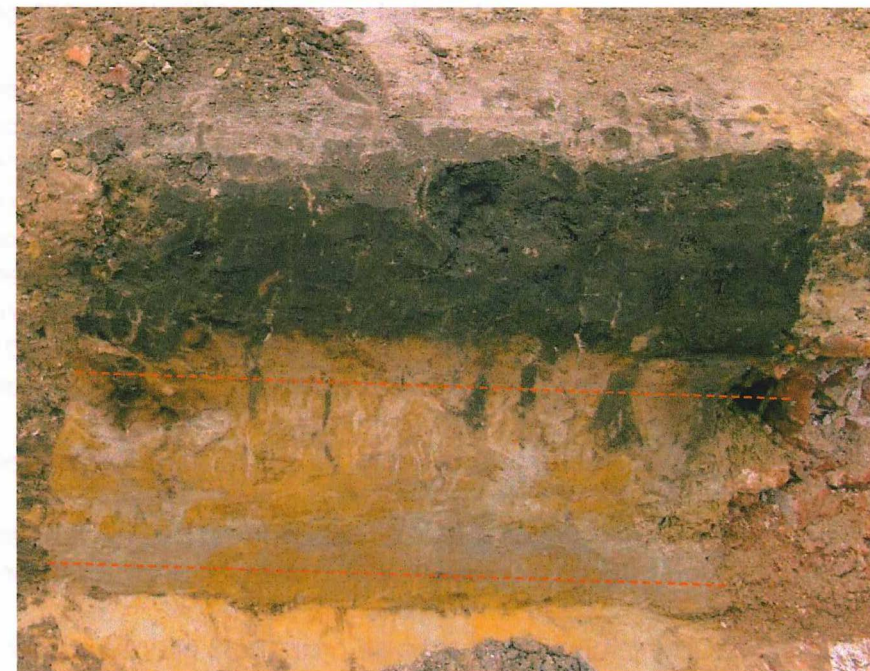
Fig. 61: De opbouw van de bodem in de onverstoorde zones: Een donkere A horizon, een B-horizont met gley-verschijnsel en een grijsgereduceerde C-horizont (sleuf 1).

De bodem is in deze streek hoofdzakelijk vochtig zand tot nat zandleem. Tijdens de bespreking van de donkere laag was reeds sprake van plaatsen met ijzerconcretie en witte uitgeloopte lagen. Ze behoorden tot de onverstoorte moederbodem. In de meeste gevallen bevond zich onder de donkere laag een typische B-horizont met gley. Dit is de zone waartussen het watertafelniveau schommelt.

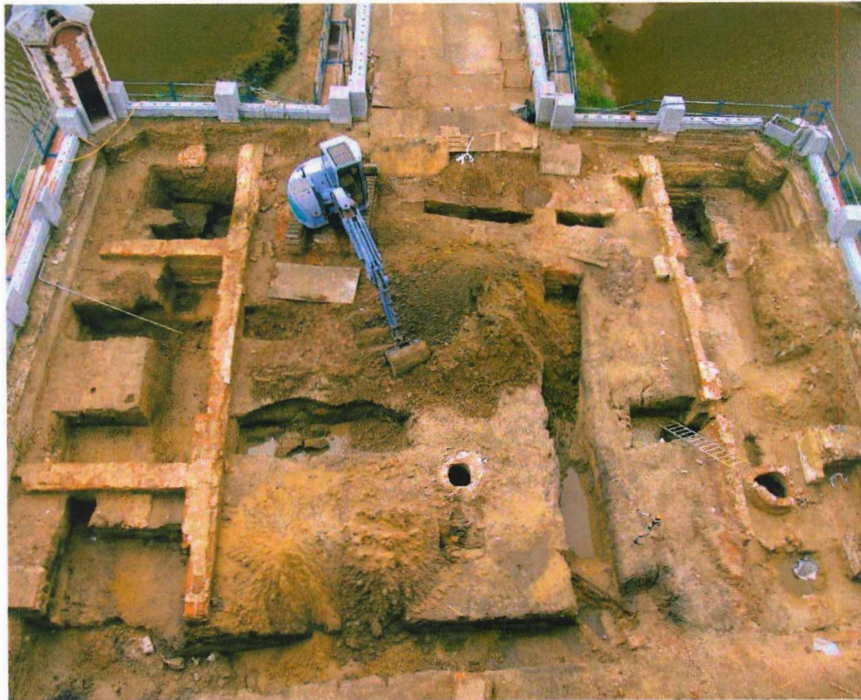
Fig. 62: Het opgegraven voorplein met de verschillende deelsleuven.

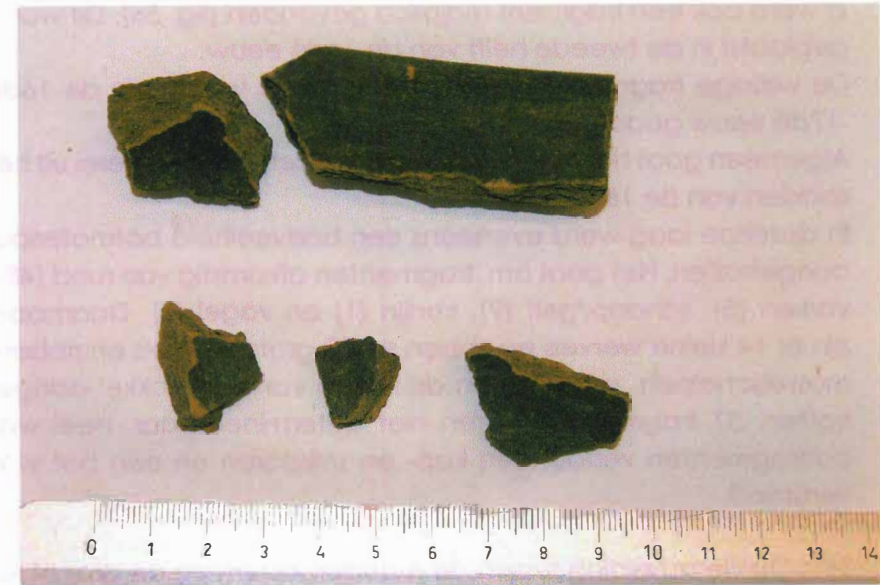
Fig 62: Scherven uit de donkere laag

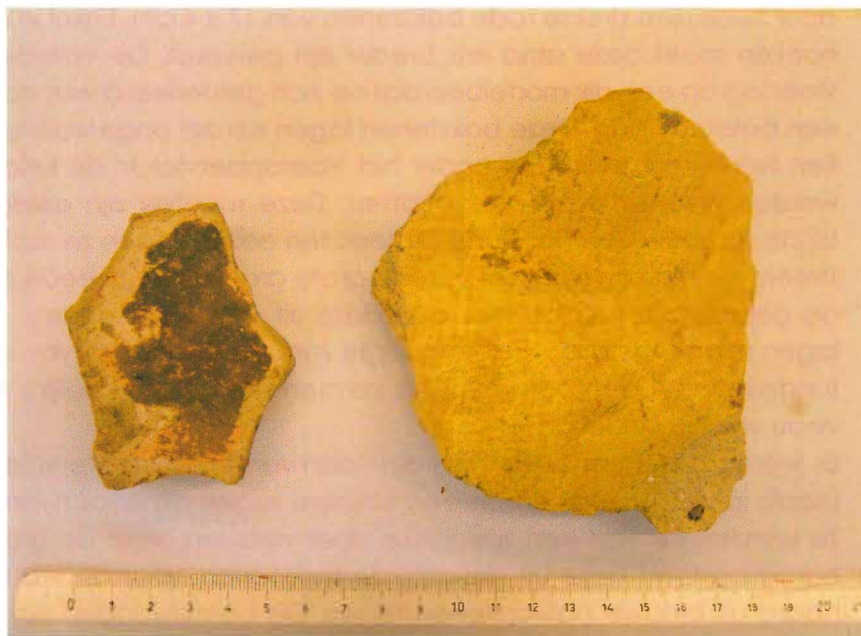
Fig 64: Fragmenten beschilderde pleister

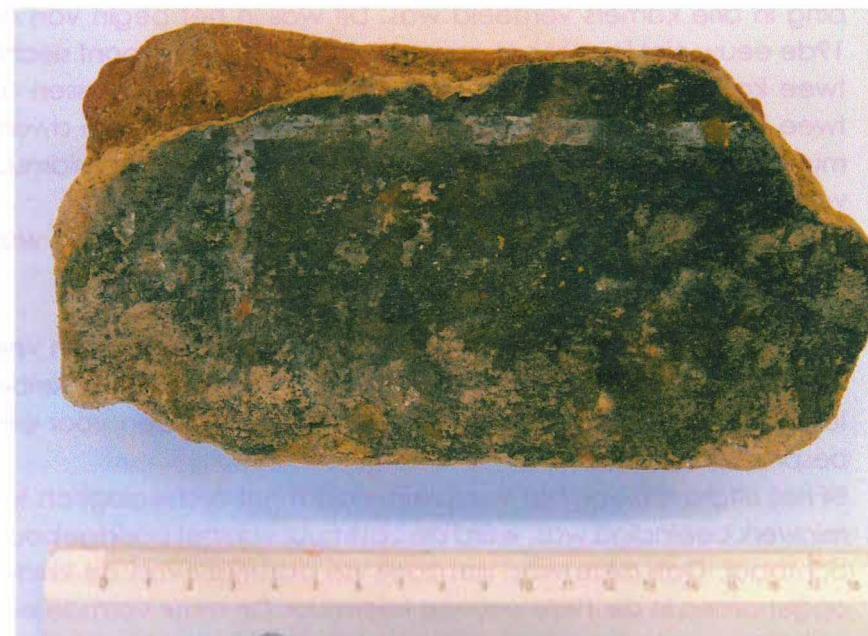
Fig 65: Fragment beschilderde pleister met natuursteenimitatie
